PM Geoteknik

Heby DP 388, 394 och 271

Heby kommun

Underlag för detaljplan

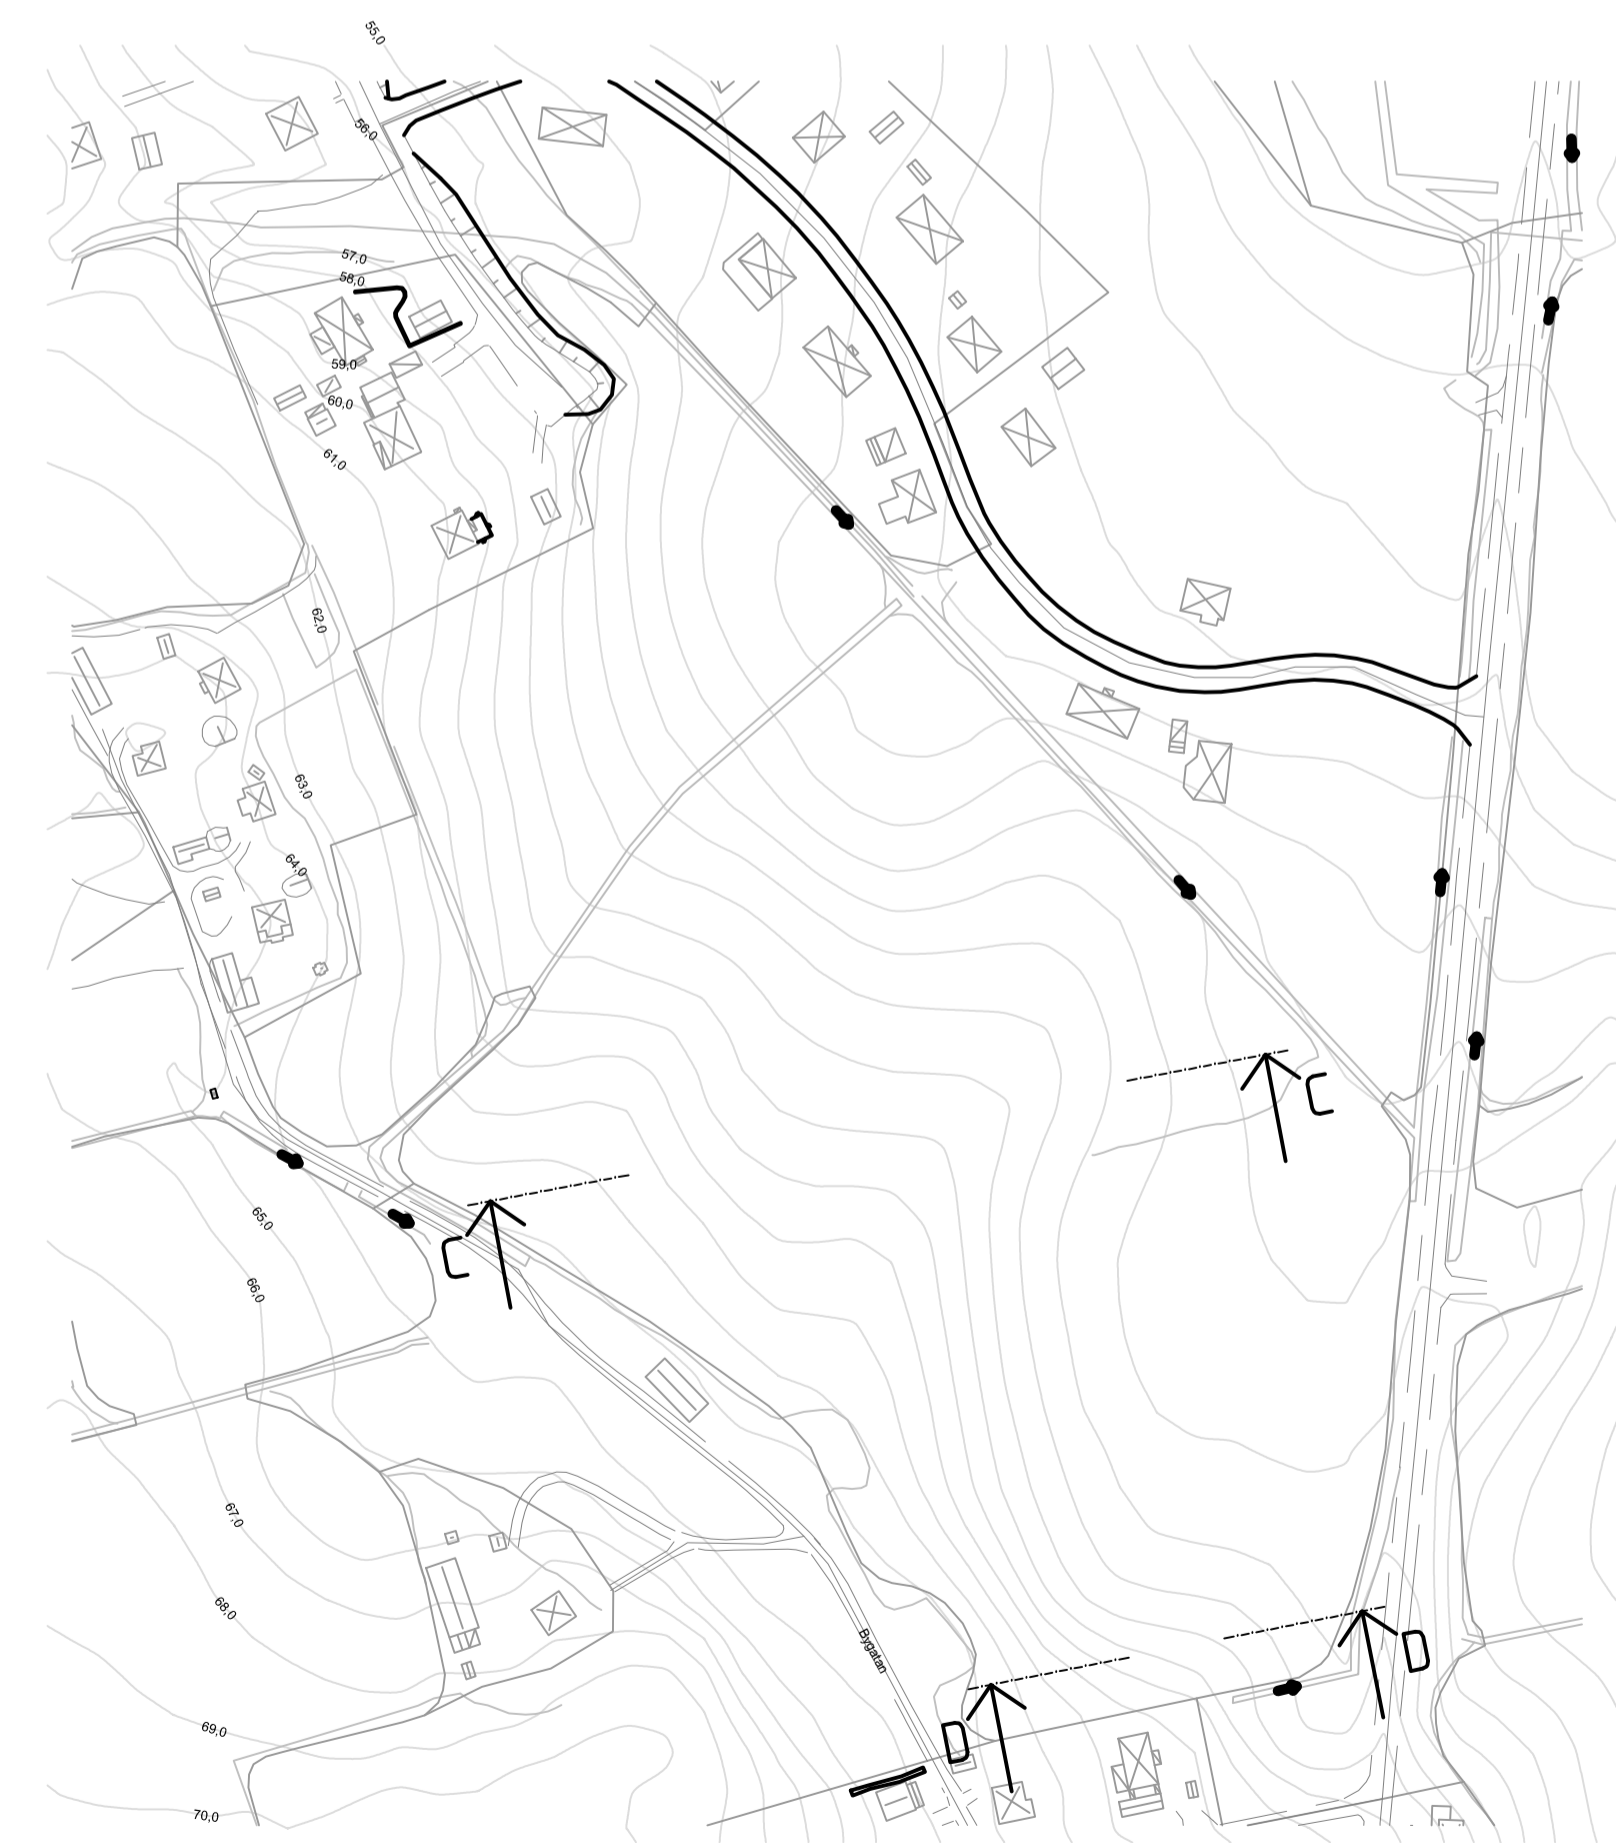
SKALA 1:2000 (A1)
BERÄKNINGSSNITT

Stabilitetsberäkningar har utförts i fyra sektioner, se bilaga 1. För området har både odränerade och kombinerade beräkningar för cirkulära glidytor utförts. Beräkningar har utförts i mjukvaruprogrammet Postograf. För att klara stabilitetskraven för detta har området bedömts till att tillhöra säkerhetsklass 2,

I tabellen nedan redovisas stabilitetsberäkningar. De undersökta sektionerna bedöms ha tillfredställande totalstabilitet mot glidytebrott, se bilaga 1 för beräkningsredovisning.

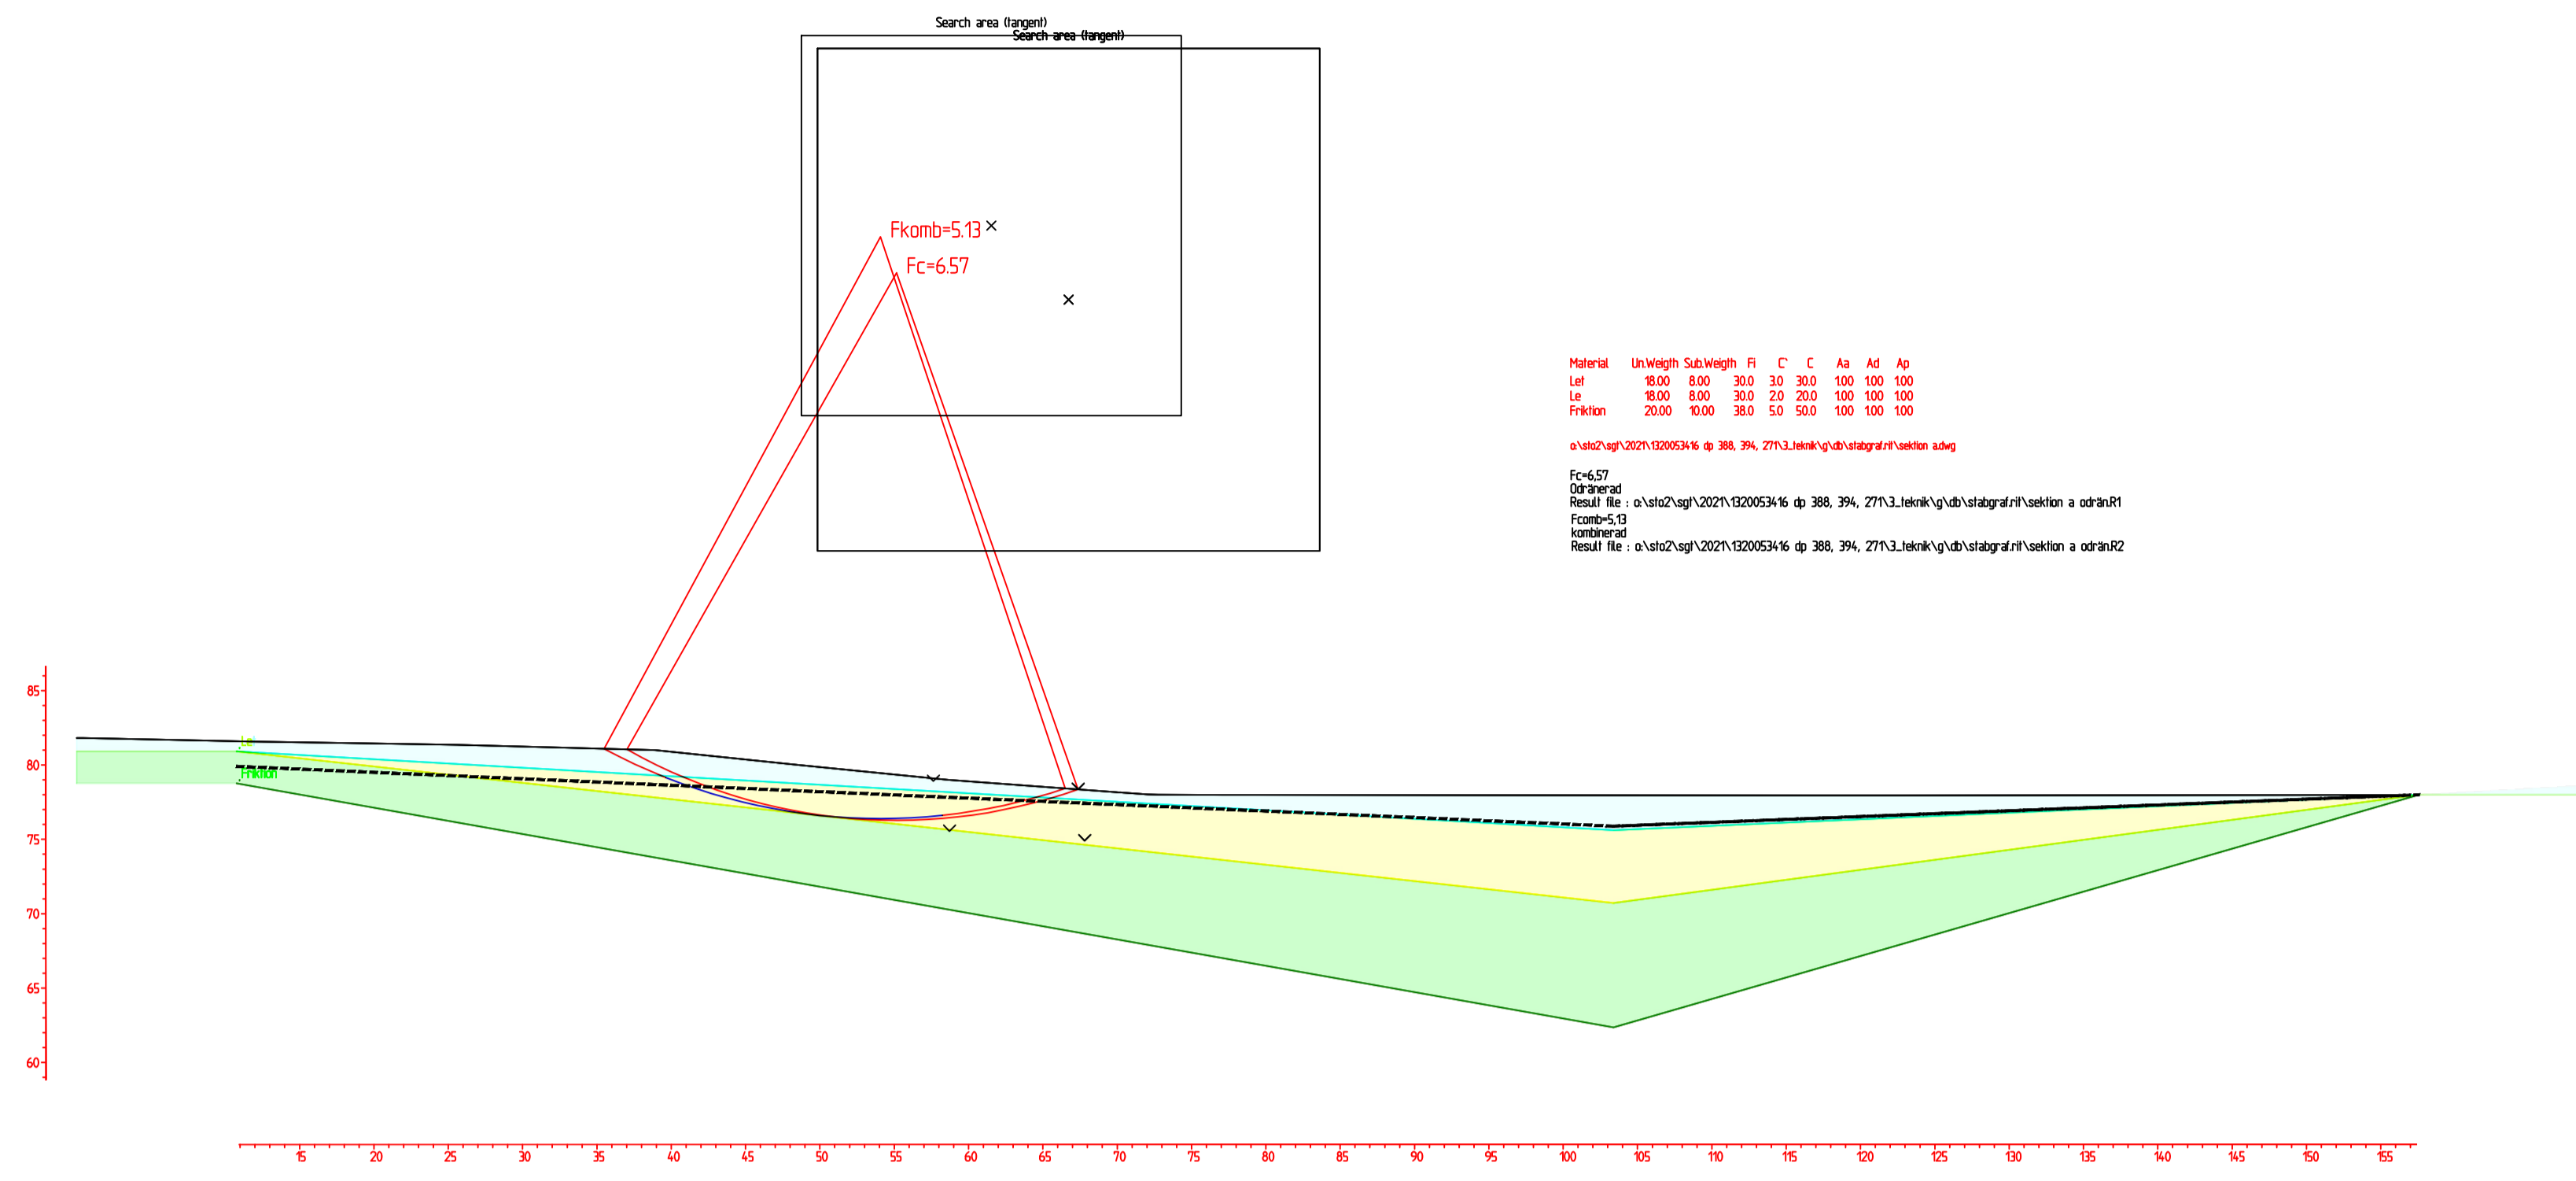
SKALA 1:400 (A1) SEKTION C OCH D

Sektion	Odränerad	Kombinerad
A-A	6,57	5,13
B-B	5,75	4,99
C-C	6,30	6,43
D-D	7,51	6,07

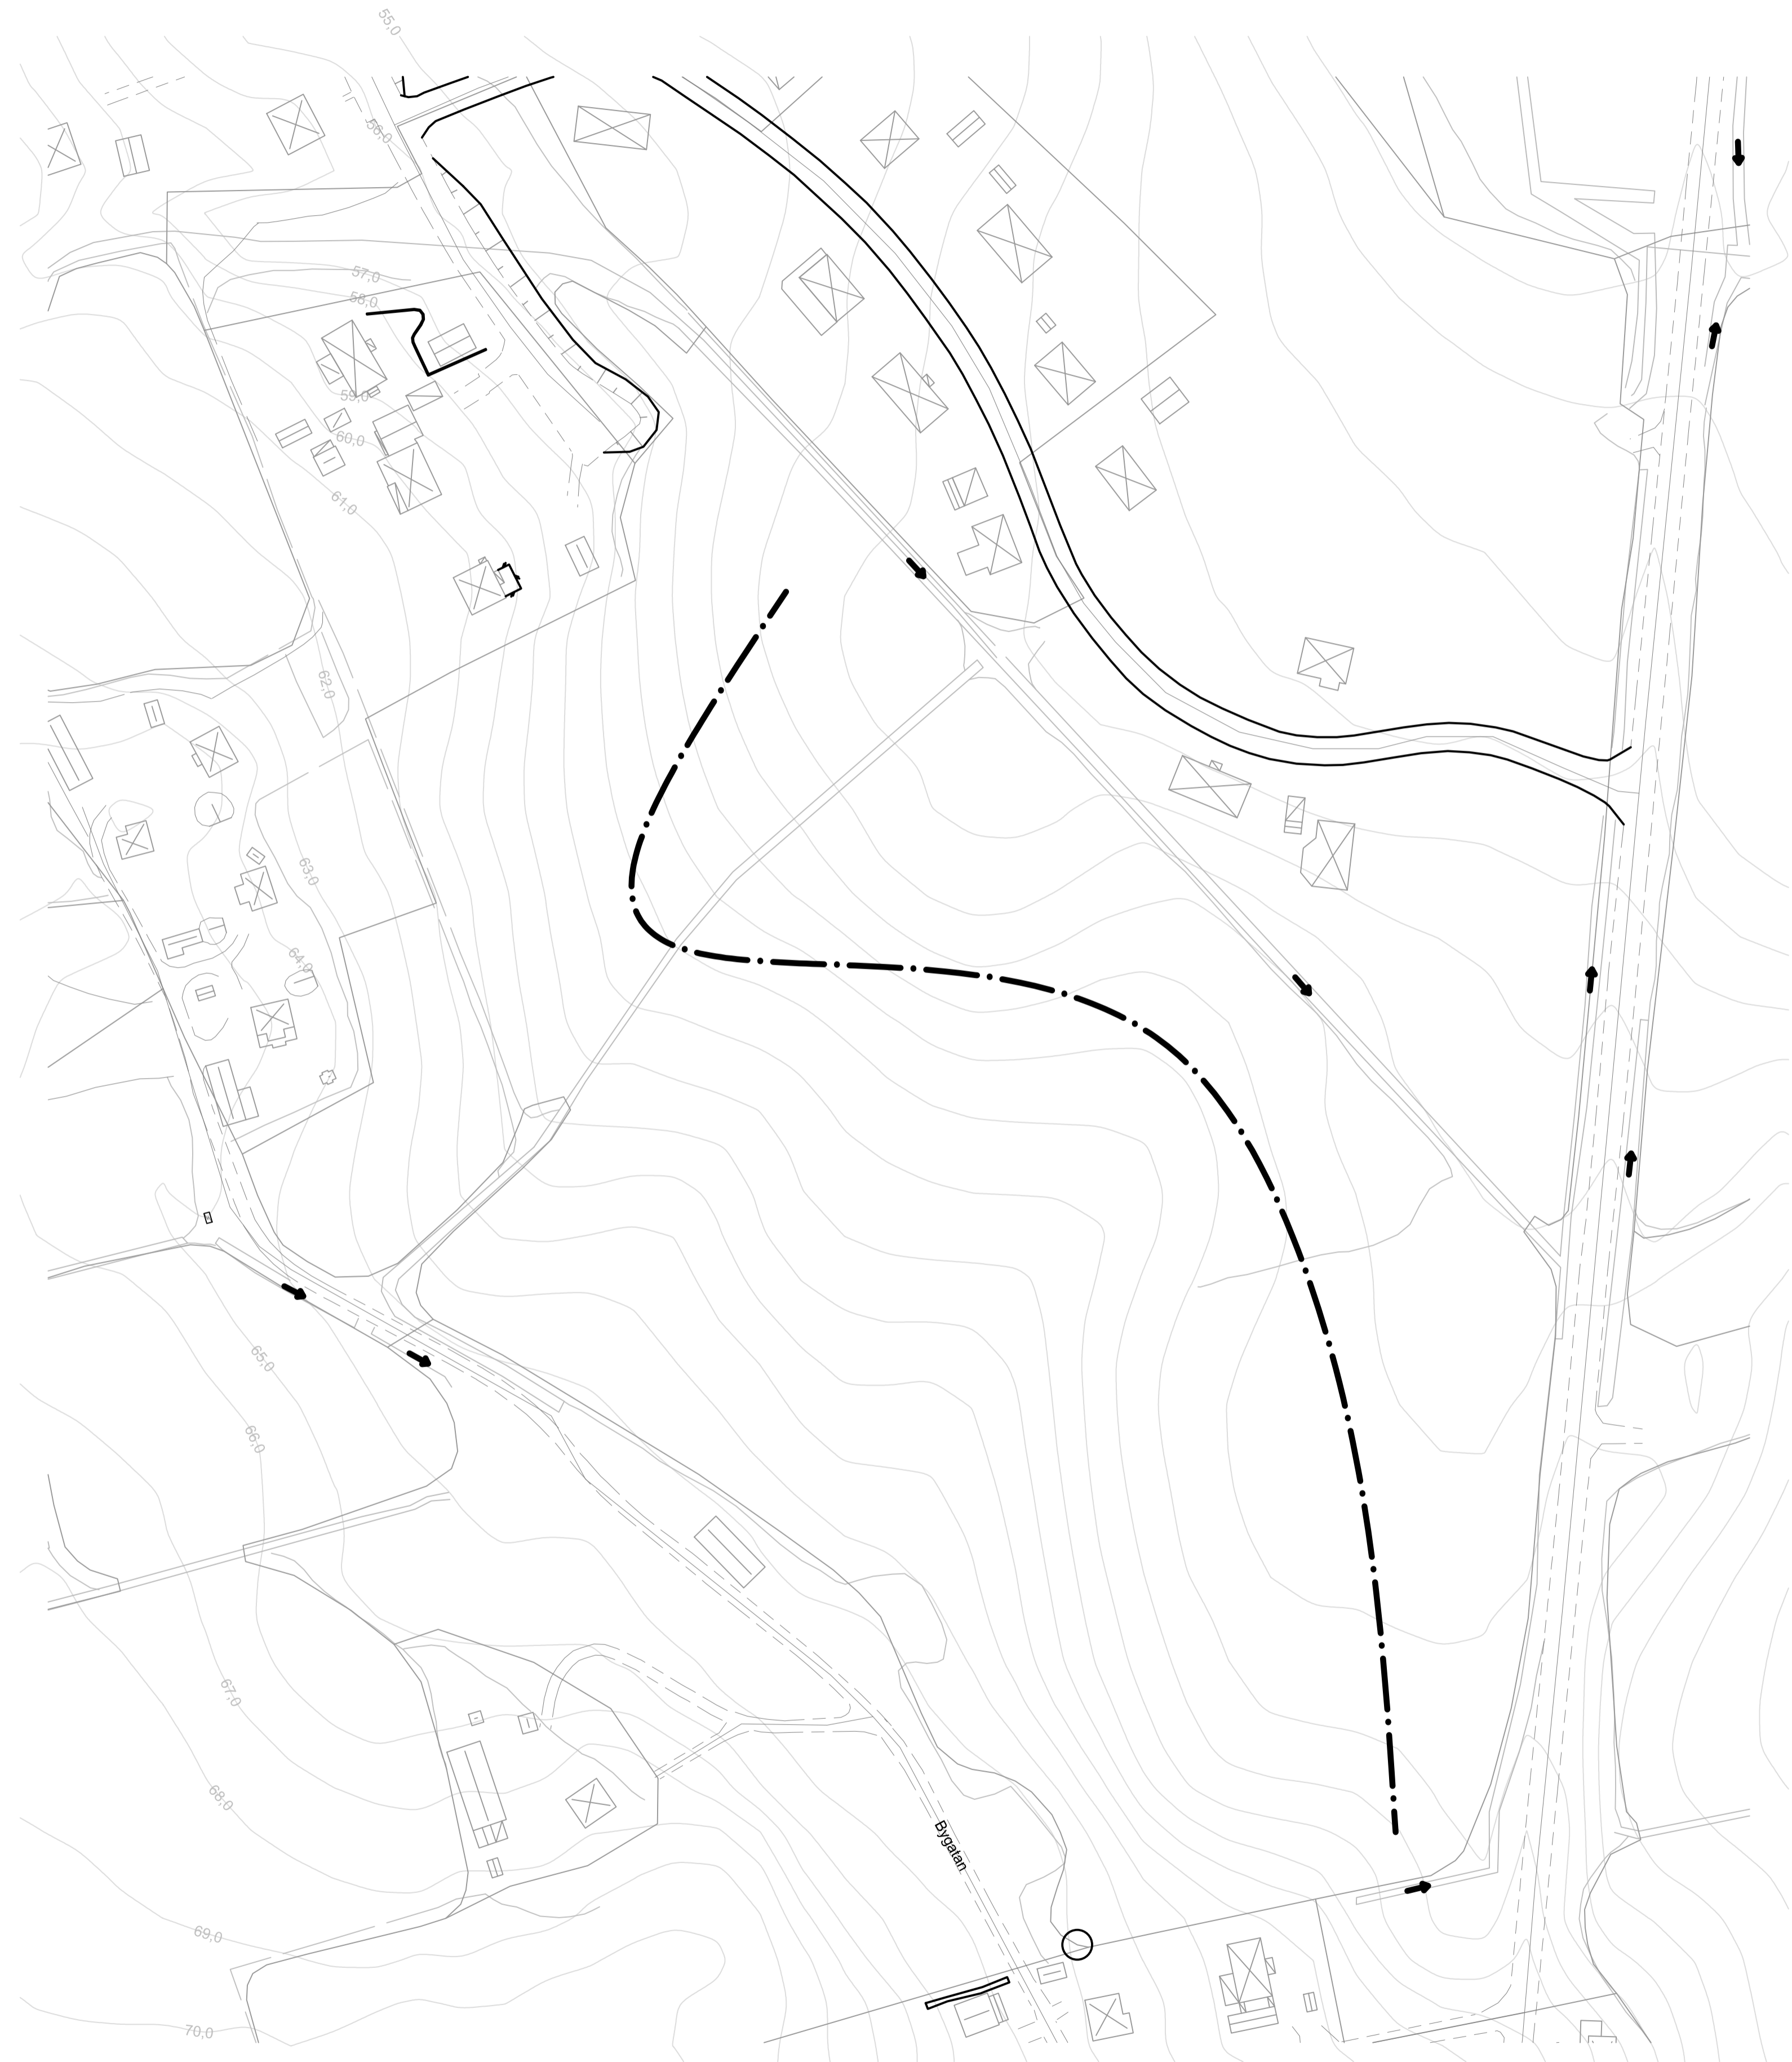
FASTMARKSGRÄNS

Mot områdets östra delar påträffas lera. Risk finns att det förekommer lokala partier, som den grova undersökningen missat, med lokalt sämre mark som kan ge upphov till sättningar. I de lägen som leran är undersökt och provtagen på, bedöms leran vara tillräcklig konsoliderad för att grundlägga mindre hus på. Gräns för fastmark redovisas i bilaga 2.
