PM VATTENMILJÖ

Heby station – Mötesspår och planskild passage

Järnvägsplan, 2024-04-01

Dokumenttitel: PM Vattenmiljö

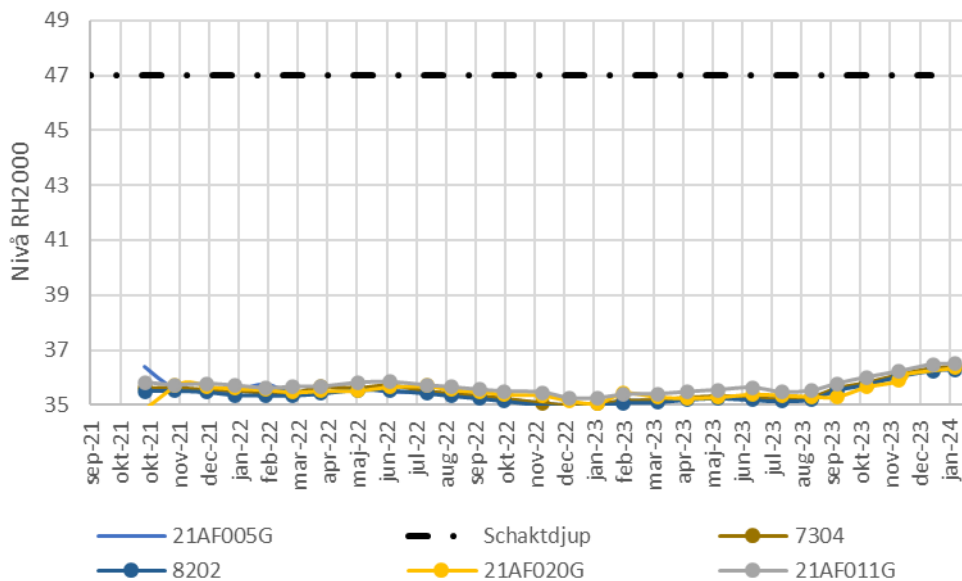
Figur 6. Grundvattennivåer i undre magasin under perioden oktober 2021 till februari 2024.

Nivåmätningar i grundvattenrören visar att grundvattennivån i det undre magasinet ligger djupt, runt 15–20 m under markytan, på nivå mellan +35 och +37 i åsen. Nivåerna i samtliga rör fluktuerar på samma sätt vilket visar på att de sitter i samma magasin, se Figur 6. Grundvattennivåerna varierar väldigt lite över ett relativt stort geografiskt område, dvs grundvattengradienten är liten vilket är karakteristiskt för grundvatten i åsmaterial.

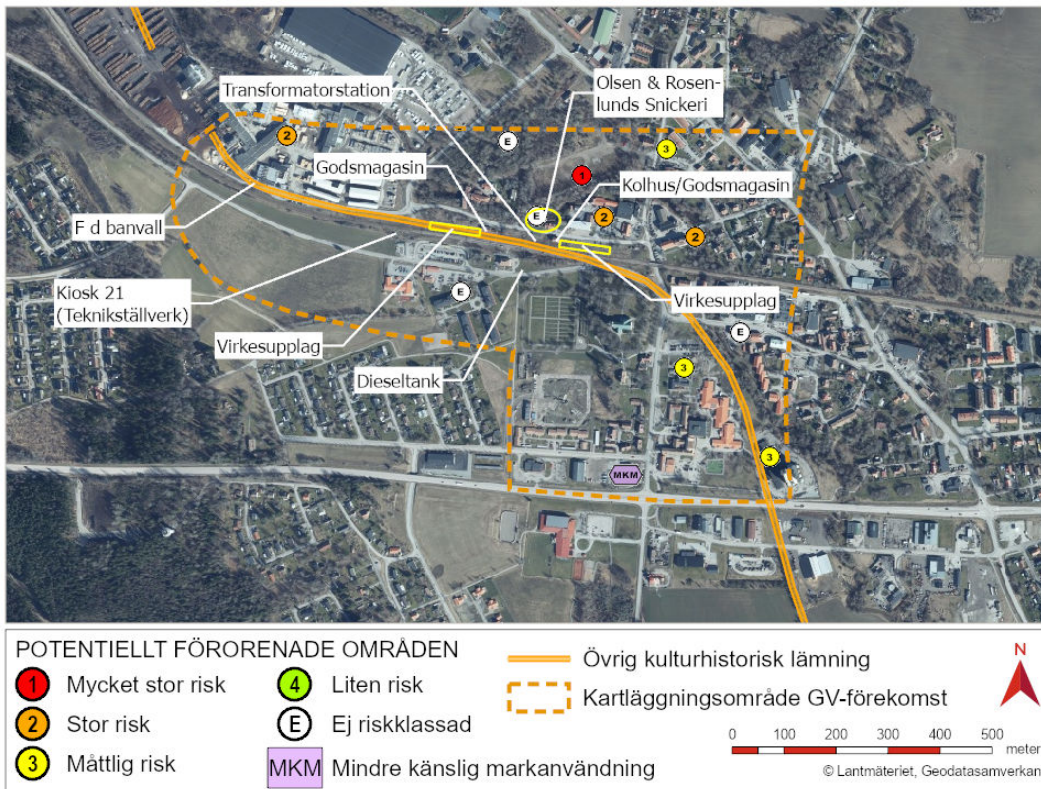
Figur 9. Potentiellt förorenade områden.

En analys av påverkanskällor utförts för att utreda om det finns verksamheter eller markanvändningar som kan medföra negativ påverkan på grundvattenförekomsten, se avsnitt 8. Kartläggningen har utgått från länsstyrelsens kartläggning och riskklassning av förorenade områden (EBH-kartan) (Figur 9). Vid riskklassningen görs en översiktlig bedömning av de risker för människors hälsa och miljön som det förorenade området kan innebära idag och i framtiden. Det finns fyra olika riskklasser:
